## Kutatások Hernádbüd középkori eredetű templomában

*Egy köznemesi család története*

2013-ban az épület – ha nem is teljes körűnek mondható – falkutatását végeztük el, azonban régészeti ásatásra már nem kerülhetett sor.<sup>2</sup> A falképfeltárást Seres László végezte, míg a faberendezést Fabók Balázs vizsgálta.<sup>3</sup>

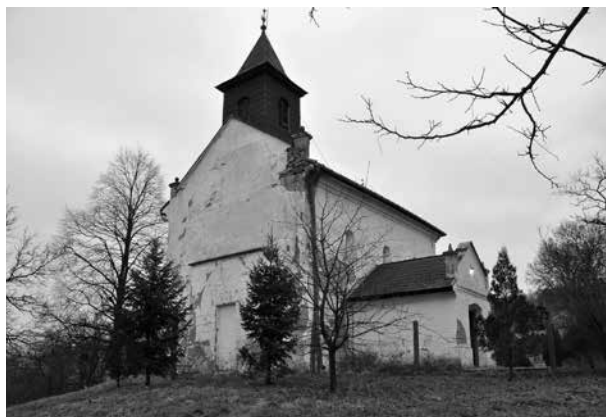
1. A templom délnyugat felől  
Hernádbúd, református templom  
(Juan Cabello felvétele, 2013)

A Hernád folyó bal partján fekvő, fésűs beépítésű település északi szélén egy – a környezetéből enyhén kiemelkedő – dombháton épült föl a szabadon álló templom. Téglány alaprajzú hajójának keleti végéhez annál alig keskenyebb, félkör alaprajzú szentély kapcsolódik.<sup>1</sup> A hajó nyugati falának tengelyében kapuzalít épült, ennek tengelyében egy álló téglalap alakú, egyenes záradékú fülke látható. A homlokzati falakat fehér meszelésű, szürkésbarna, cementet is tartalmazó homokból készült vastag vakolat takarja, amely a fal alsó szakaszain vizes, számos helyen feltáskásodott, sok helyütt már hiányzik. Kivételt jelent a hajó nyugati fala, amelyet tulajdonképpen csak meszelések fedte vékony, számos helyen hiányos vakolat takar. Lábazati párkányát, amely a hajó nyugati oldaláról teljesen, míg az északi fal középső szakaszáról hiányzik, cement takarja. Téglavakolatból kialakított főpárkány, amely a hajó nyugati oldalára nem fordul át, három lapos homorlatos tagozatból áll. Az északi és a déli fal nyugati felső sarkán egy-egy profilos, homorlatból, valamint széles függőlemezéből álló párkánnyal és kúpos sisakkal záródó hasáb alakú dísz emelkedik. A műemléki palával fedett nyeregtető nyugati végében huszártorony áll. A hajó déli falát három kis méretű, félköríves záradékú keskeny ablak töri át, míg a szentély keleti falában az előbb említettekkel formailag megegyező ablak van, amelynek felső lezárása szegmensíves (1. kép). A hajó déli falának tengelyében

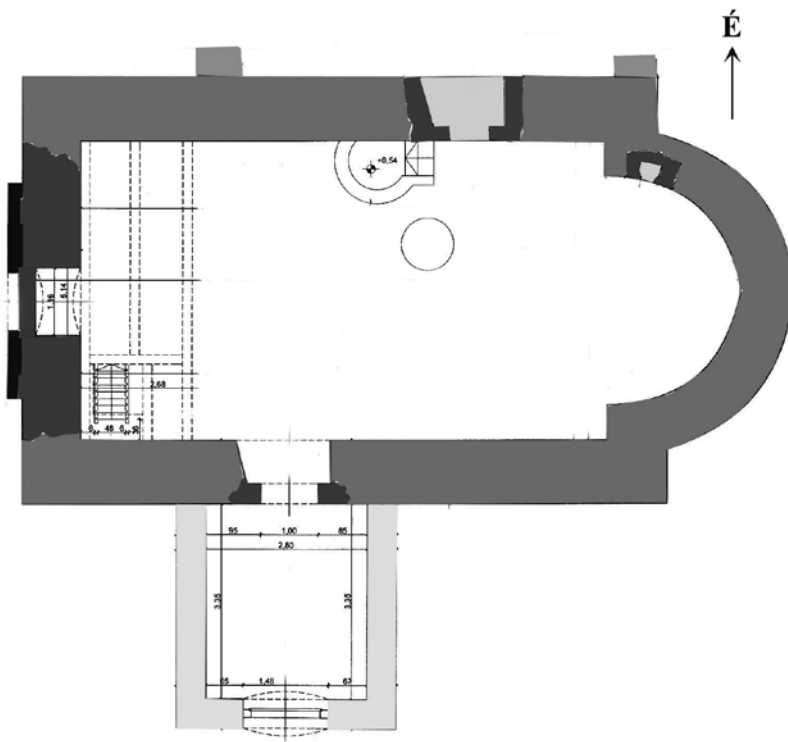
1. ■ 1329 előtt
2. ■ 14. század második fele
3. ■ 16-17. század fordulója
4. ■ Elbontott sekrestye feltáratlan falalapozása
5. ■ 1884
6. ■ 1931
7. ■ 1979-1981

3. Periodizációs alaprajz  
Hernádbüd, református templom (Juan Cabello–Simon Zoltán, 2013)

Amint azt a bevezetőben is jeleztük, az öntött kváderfalas technikával épült templom nem sokban különbözött a maitól. Csupán a későbbi építésű déli előtér és a karzat, valamint a jelenlegi főpárkány, a hajó nyugati falának kapurizalitja, valamint huszártornya hiányzott. Hajóját bizonyára fagerendás síkmennyezettel fedték, a mainál lényegesen alacsonyabb szentélye azonban boltozott volt. A szentélyt a hajóval félköríves diadalív kapcsolta össze. A hajó keleti végét (napjainkra már elpusztult) oromfal zárta. A hajó (nyugati) oromfalát – az utólagos kisebb javításoktól eltekintve – mai állapotában is eredetinek tartjuk, nem így a homlokzati falat, amely számos átalakításon ment keresztül (3. kép).

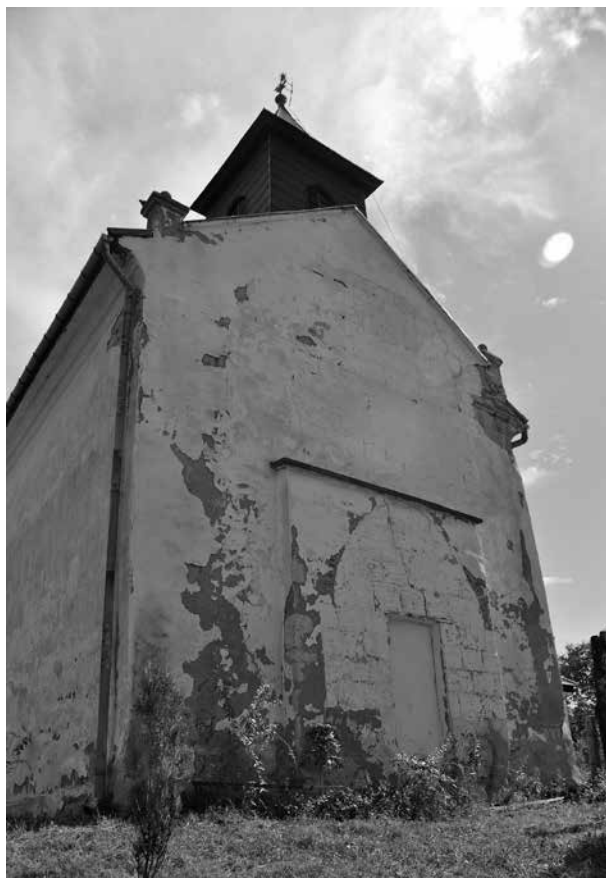
4. A hajó nyugati fala  
Hernádbűd, református templom  
(Juan Cabello felvétele, 2013)

A hajó nyugati falának vízszintes, rendkívül szűk függőkővel épült kvádereit a rizalit mindkét szélétől száz-húsz–száznegyven centiméterre nagy alakú tört kövek és sérült felületű, a hajófal kvádersorait nem követő kőelemek váltják föl. Ez a közel függőleges irányú, széles, valamint roncsolt és tört kövekkel javított rész egészen a rizalitfalig, illetve a terepszintig követhető (4. kép).<sup>47</sup> A megoldást Myskovszky Viktor 1890-ben készült – egy, a templomot déli nézetből ábrázoló és egy alaprajzi felmérésből álló – rajza kínálja. A fent említett nyugati falnál az alaprajzon egy-egy széles, harminc-harmincöt centiméterrel a hajó falsíkja elé kiugró falpillért ábrázol (5. kép). A rajzon egyébként egyértelműen látható, hogy a lábazat ráfordult a nyugati homlokzatra is, sőt a valamiféle profillal díszített falpilléreken is folytatódott.

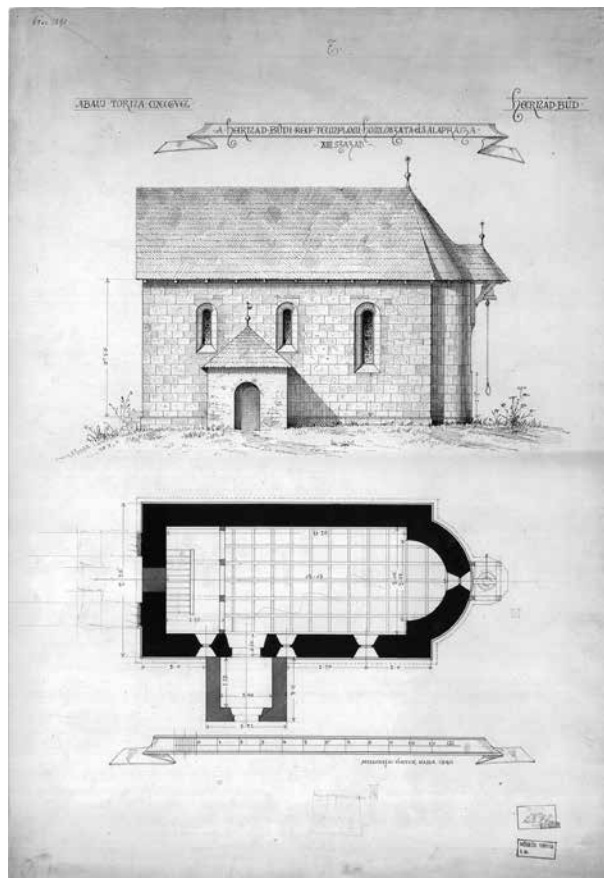
5. **Myskovszky Viktor:** *Hernádbűd, református templom.* Alaprajz, déli homlokzat. Tollrajz. Kassa, 1890.  
Magyar Építészeti Múzeum és Műemlékvédelmi Dokumentációs Központ, Tervtár, Itsz. R 2372.

71 Az eredeti rajz a MÉM MDK, Tervtár rajzgyűjteményében. Leltári

száma: R 2372. Lencsés Antal hívta föl figyelmünket a rajzra. Köszönet érte.

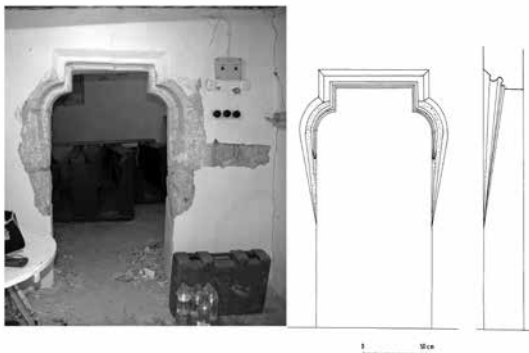
6. A hajó déli kőkeretes nyílásának kutatása és a kapu felmérési rajza  
Hernádbúd, református templom  
(Juan Cabello felvétele, 2013; felmérési rajz: Arnóti Zsuzsa)

Ebben az építési szakaszban csupán néhány változtatással éltek, amely a templom korábbi alaprajzi elrendezését és ablaknyílásait bizonyosan nem érintette. Az építkezés során a hajó déli bejáratú kapuját elbontották, a helyén egy napjainkban is meglévő, sajátos formájú, kőkeretes-gyámköves megoldású, élszedések közrefogta pálcákból álló, tagozatos profilú, az eredeti-

nél valamivel nagyobb kapuzatot építettek. A meszelésrétegek eltávolításakor derült ki, hogy a külső pálcás – sajnos, utólag már jórészt lefaragott – tagozat a válltól kezdődően egyenletesen befelé, a nyílás irányában haladva kapcsolódik a belső, mindvégig függőleges, pálcás tagozathoz. A tagozatok egy rézsús lapban oldódnak föl, melynek alsó élben lezárt csúcsa a padlótól számított százhusz centiméteres magasságban van (6. kép). A kőkeret főfalhoz képest utólagos elhelyezésére a szárkő melletti tört kövekből kifalazott kávék utalnak. A nyílás belső fölkéjének törtköves kávéi enyhén kifelé tartó rézsús kialakításúak, szemöldöke egyenes, amelyet egy fémlemezzel erősítettek meg, és amely már közvetlenül a kváderköves falazatot támasztja alá. A lemezzel kiváltott eredeti áthidaló valószínűleg szegmensíves volt.<sup>51</sup> A nyugati szárkő belső lapján két csaplyuk van, amelyek az ajtószárny felfüggesztésére szolgáló vaspipákat foglalták magukba. A keleti szárkő ugyancsak belső lapjának közepén lévő, szabálytalan mélyedése alighanem a (jobbos) ajtólap reteszét befogadó pánt fészke lehet.<sup>52</sup> A kőkeret belső oldalát is többszöri meszelésréteg takarja, míg az ajtó fölkéjének kávéin, a mai vakolat alatt csupán két réteg került elő. A legalsó egy felpikkelt felületű sárgásfehér meszelésű, barna színű, apró szemcsés, meszes anyag, amelyet egy fehér meszelésű – barna színű homokos, kevés meszet tartalmazó kötőanyagból készült – vakolat takar. Egyik sem fordul át az oldalfalra. Figyelemre méltó, hogy a második vakolatréteg az elbontott áthidalónál is későbbi.<sup>53</sup>

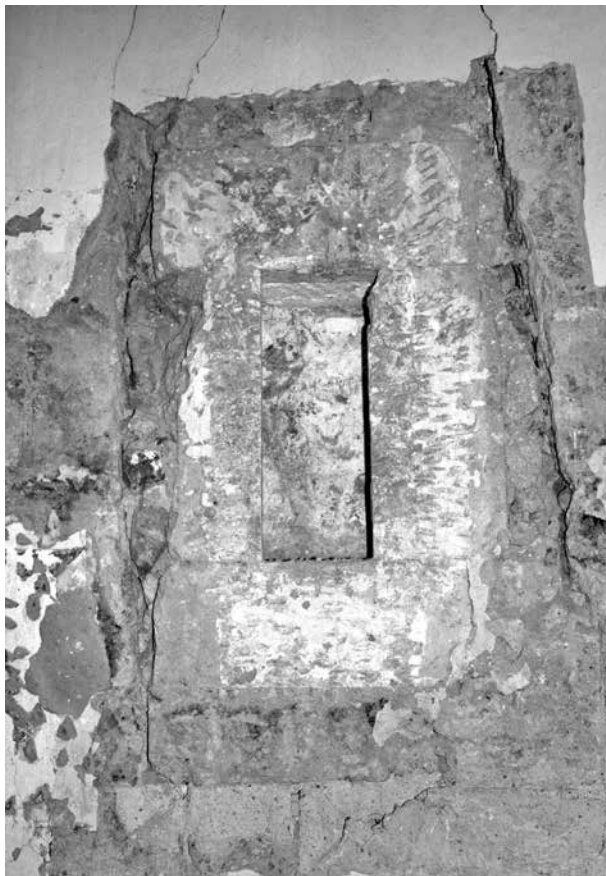
7. A szentségtartó fülke kőkerete  
Hernádbúd, református templom (Juan Cabello felvétele, 2013)

A szentély északi falában egy álló téglalap alakú szentségtartó fölkét alakítottak ki, melynek kőkerete minden bizonnyal tagozatos volt, ám azt egy későbbi építkezés alkalmával levésték. A kőkeret mögött kiszélesedő, mély fölkéjének falait számos fehér meszelés takarja, mint ahogy a vésett felületű követ is. Mindazonáltal az alsó réteg az egykori tagozatok szélénél zárul, kijelölve azok külső határát. A kőkeret mindkét oldalán tapasztalt falelválás pedig arra utal, hogy a szentségtartó fölkét utólagosan helyezték el a falban (7. kép). A feltárt feliratos, Seres László által másodikként meghatározott vakolatréteg ehhez a fölkéhez igazodik.<sup>54</sup>

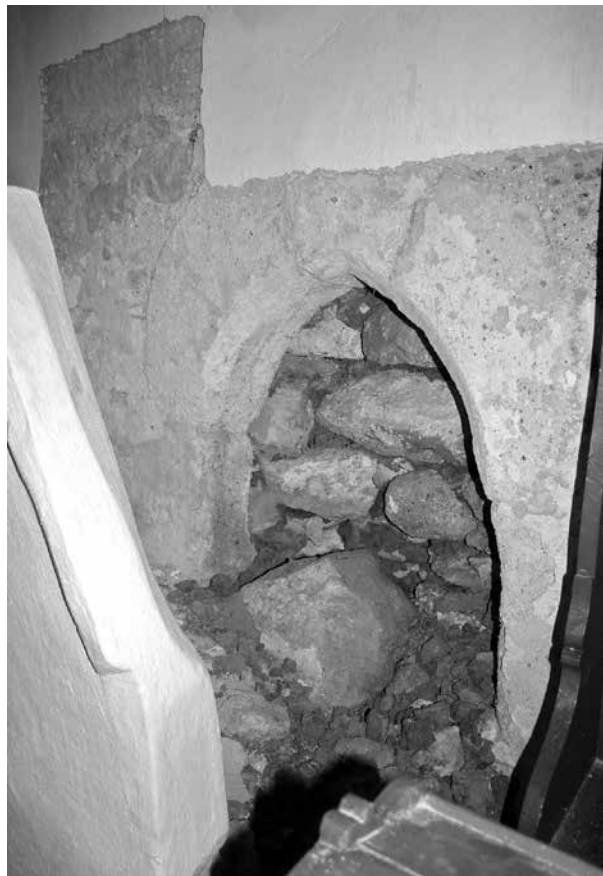
8. A sekrestyeajtó kőkerete  
Hernádbúd, református templom (Juan Cabello felvétele, 2013)

55 Ez a vésés különösen a keleti kávnál érzékelhető. A sekrestyeajtó vállának a lábazattól mért magassága 102 cm, az áthidaló legnagyobb magassága pedig 123 cm. A boltozati fészkek szélessége 42–45 cm.

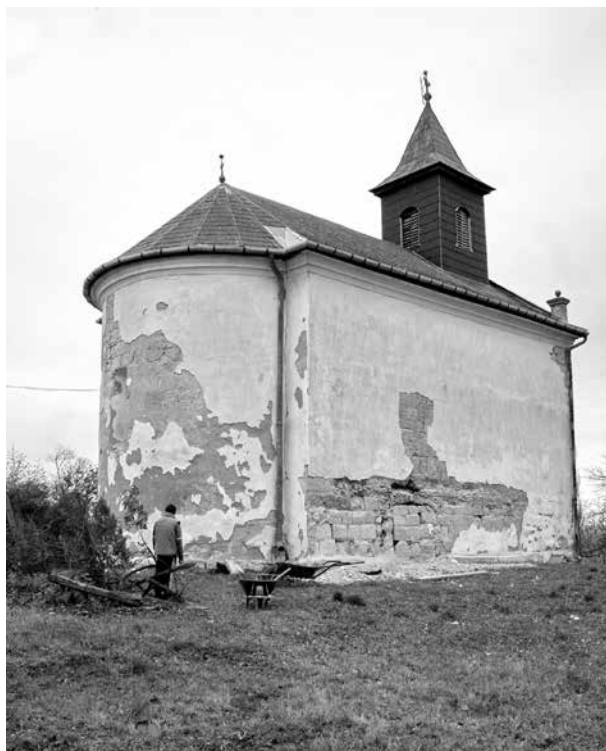
9. A templomhajó északi fala a kutatás után  
Hernádbúd, református templom  
(Juan Cabello felvétele, 2013)

harminc–negyven centiméter széles, tört köves, kevés téglát is hordozó befalazást figyeltünk meg, amely az egykori dongaboltozat fészket takarta (9. kép). A hatszázharminc centiméter hosszú boltozati fészkek keleten, a szentély sarkánál zárult le. A boltozati fészkek keleti, illetve nyugati végén, az északi hajófal eredeti kváderkövein sekrestyefal-bekötésnek nincs nyoma, amelyeket minden bizonnyal csupán a fal mellé építettek. Nem úgy a boltozatot, amelynek utólagosan mélyen bevésett vállának fészke végig követhető volt a hajófalban. Az utólagos építkezésre utal az a tény is, miszerint a hajó lábazati párkánya csak a sekrestyeajtó nyílásánál hiányzik.<sup>56</sup> A sekrestye szokatlan hossza több mint figyelemre méltó. Felmerült annak a lehetősége, hogy a tér esetleg két periódusban nyerte el ezt a hosszúságot, ám ezt ugyancsak egy régészeti ásatás tudná végső soron eldönteni.

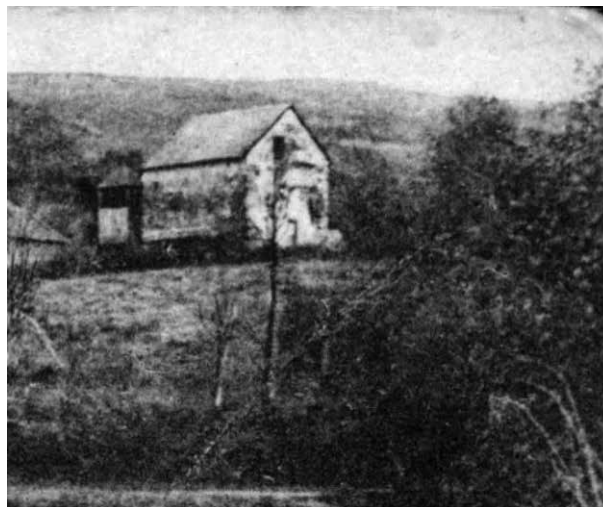
10. A nyugati oromfalban kialakított külső ajtónyílás, valamint a szentély északkeleti oldala mögötti harangláb 1922–1931 között készült képeslap részlete: Szerencs, Zempléni Múzeum, Képeslapgyűjtemény, ltsz. 012334

jó nyugati falát sem kerülte el a felújítás. Az 1922–1931 közötti felvételen – igaz, erősen elmosódva – még látható a bejárati kapunyílás. Annyi bizonyos, hogy az 1931. évi építkezés után nemcsak a karzatra néző nyílást falazták el, hanem a falpillérek is elbontották, ugyanakkor az általuk közrefogott falszakaszban egy nagy méretű faltükröt alakítottak ki, amelynek a tengelyébe eső középkori eredetű bejárati kapunyílást elfalazták. Minden bizonnyal a nyugati fal lábazatát is ekkor faraghatták le. A hajó, továbbá az előtér sarkainál a vakolatba karcolt kváderköves armírozást készítettek. Nem kétséges, hogy egy 1961. évi fénykép még ezt a vakolatarchitektúrát örökölte meg. Nem kizárt azonban, hogy az ablaknyílások átalakítására nem az általunk feltételezett 1711 utáni helyreállításkor, hanem 1931-ben került sor. A templombelső falait takaró fehér meszelésű, legfelső vakolatréteg is bizonyára az 1931. évi tatarozáshoz köthető.<sup>77</sup>
